Lageplan der Sondieransatzpunkte

Gemeinde Oberreichenbach

Historische Recherche ehem. Weberei Seeland, Oberreichenbach, FI-Nr. 79/38, 79/125, 79/126 und 79/127

Untersuchungskonzept mittels Rammkernsondierungen

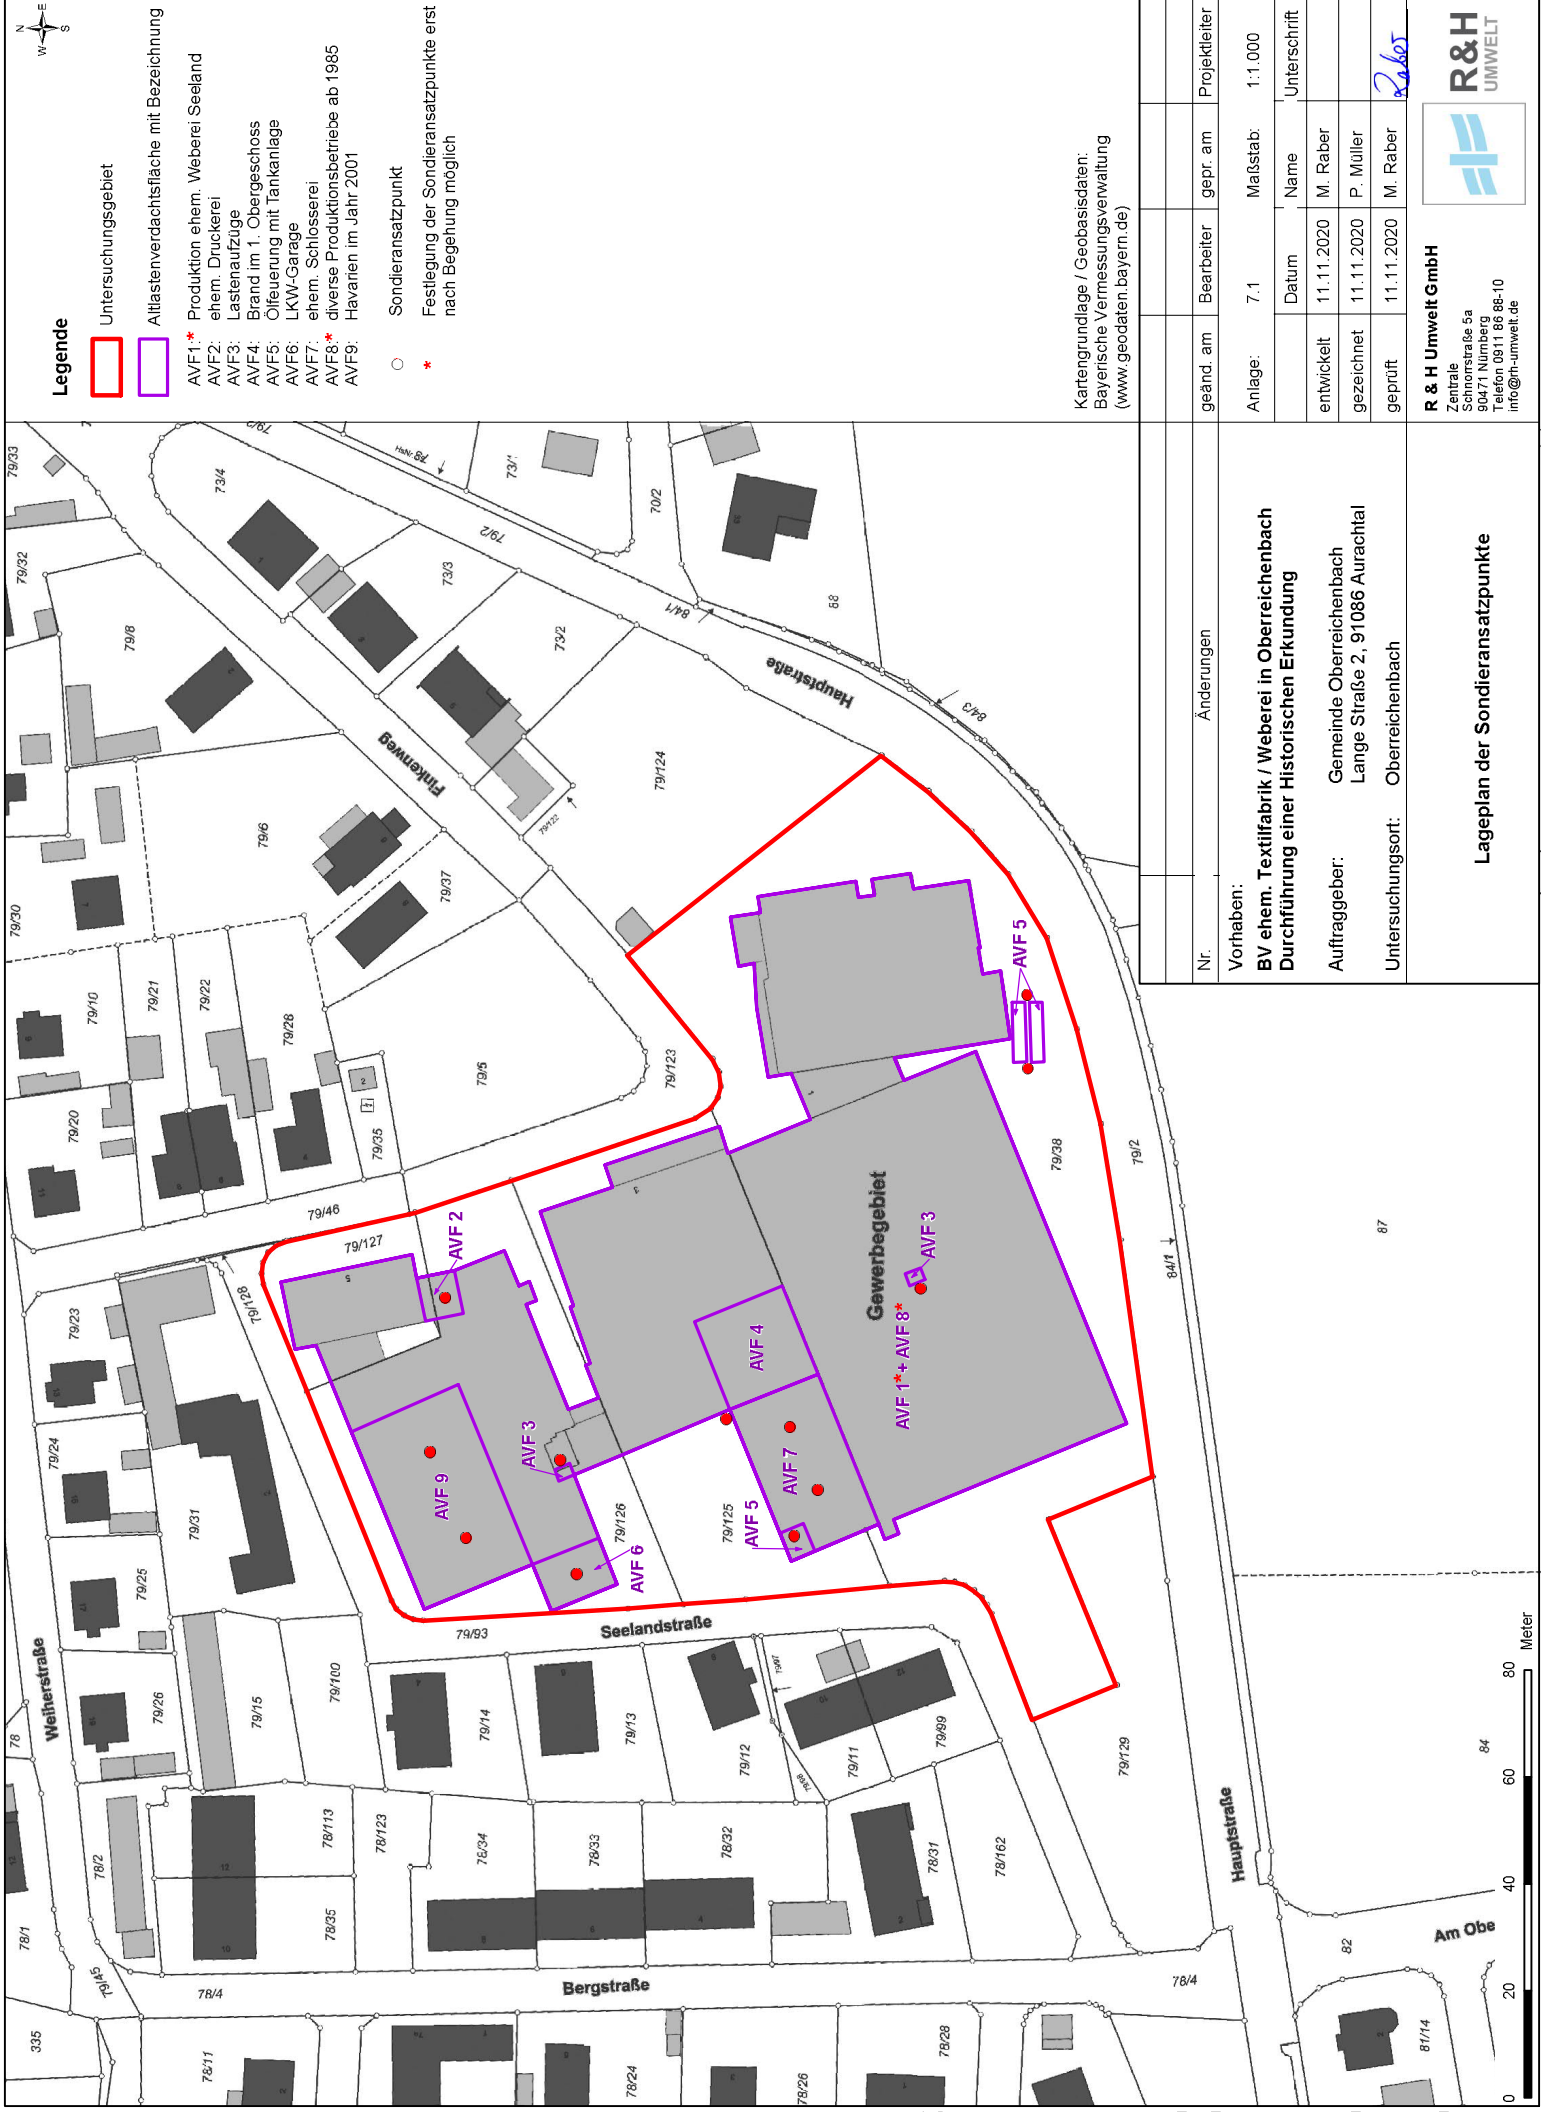
- Untersuchungsgebiet
- Altlastenverdachtsfläche mit Bezeichnung
- AVF1: * Produktion ehem. Weberei Seeland
- AVF2: ehem. Druckerei
- AVF3: Lastenaufzüge
- AVF4: Brand im 1. Obergeschoss
- AVF5: Ofenuerung mit Tankanlage
- AVF6: LKW-Garage
- AVF7: ehem. Schlosserei
- AVF8: * diverse Produktionsbetriebe ab 1985
- AVF9: Havarien im Jahr 2001
- Sondieransatzpunkt
- * Festlegung der Sondieransatzpunkte erst nach Begehung möglich
